Informatiebulletin van de  
AWN - vrijwilligers in de archeologie -  
afdeling Zeeland  
april 2022

# Zuidwesterheem

# **D**ijkdoorbraak **Nieuwlandsedijk** **Tholen**

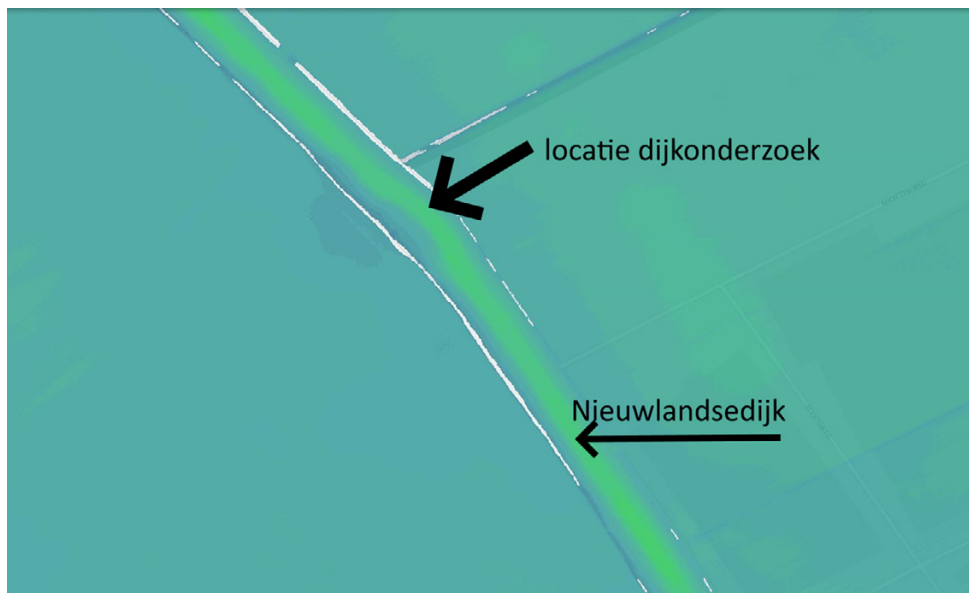
*Afb.1. Situatie Nieuwlandsedijk, AHN. Locatie aanvullend dijkonderzoek door B. Chamuleau.*

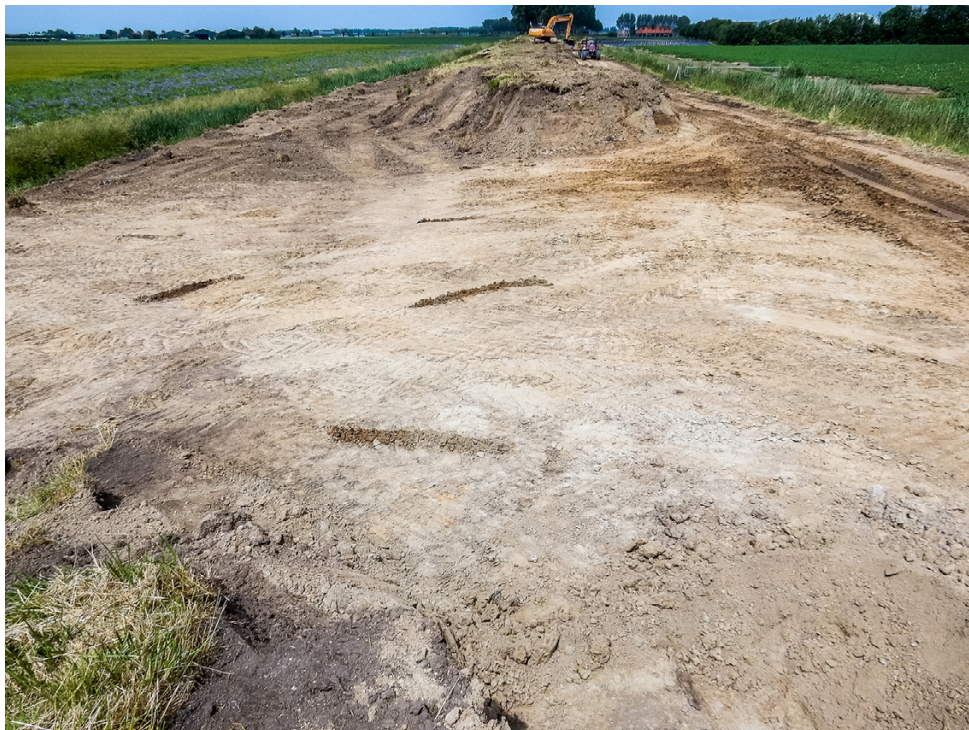
*Afb.2. Doorgegraven Nieuwlandsedijk 18 juni 2019.*

Op de plaats van de bocht in de dijk was de dijk over de volledige breedte doorgegraven om daar ruimte te maken voor het keren van de grondkaren. De ontgraving hier was van ca. 0 tot 0,2 m boven NAP. Tussen de overgebleven “dijkhoofden”, die aan beide zijden van de doorgraving ontstonden, was een opening van ca. 15 meter. De dijkkruin ligt hier op een niveau van ca. 2,1 tot 2,2 m boven NAP. De ontgraving heeft plaatsgevonden tussen de coördinaten x73841y395817 en x73848y393809.

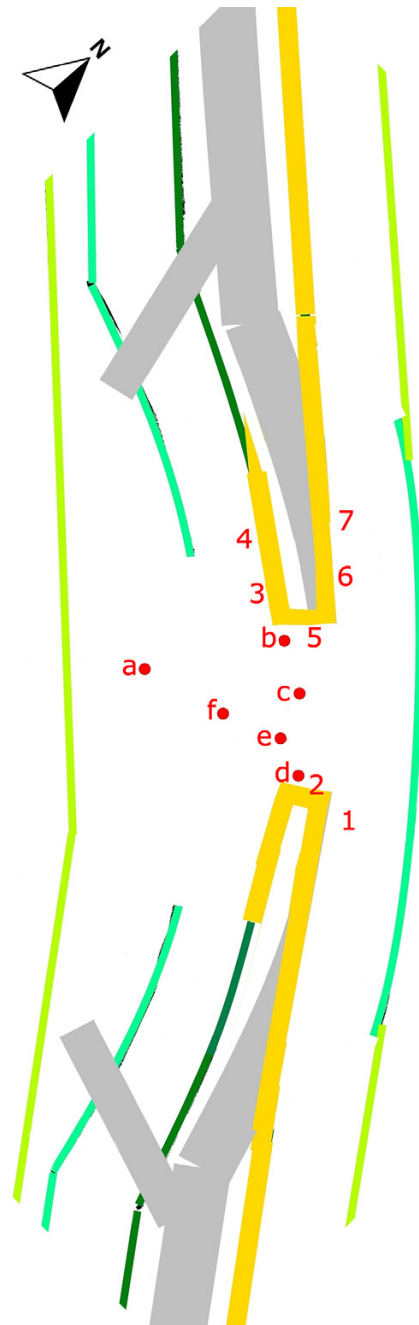
*Afb.3. Schets van de dijkdoorgraving met de genummerde onderzoeklocaties; (geel is de begrenzing van de afgraving).*

Het veldonderzoek omvat het op 7 plaatsen afschaven van verticale delen van het dijklichaam die zijn ontstaan bij de ontgravingen. Daarnaast zijn met een Edelman grondboor boorputten in het loopvlak onder en naast de dijk aangebracht. De grondlagen en grondmonsters zijn ter plaatse gede-termineerd. De dijkonderzoek-locaties zijn 1 t/m 7 genummerd. De boorlocaties zijn aangegeven met a t/m f.

zen om een mogelijk spoelgat aan te tonen. (zie de locatienummers op afbeelding 3).

Op 18 juni 2019 heeft door mij een beperkt dijkonderzoek plaatsgevonden aan de Nieuwlandsedijk op Tholen (zie afbeelding 3).

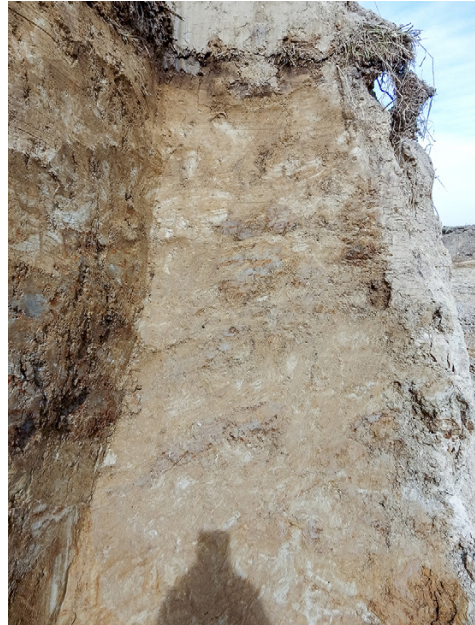
*Afb.4. Ophogingslagen in het dijkprofiel van het zuidelijk “dijkhoofd”, locatie 1.*

(1) Het zuidelijk “dijkhoofd” is door afschaven van verticale afgravingen op twee plaatsen onderzocht. Eén locatie ligt langs de oostzijde van de deels afgegraven dijk. De grondlagen komen overeen met de onderzoeks-locaties die eerder door Artefact! zijn onderzocht: een afwisseling van lagen bestaande uit een zandig bodempakket met daartussen kleistroken.

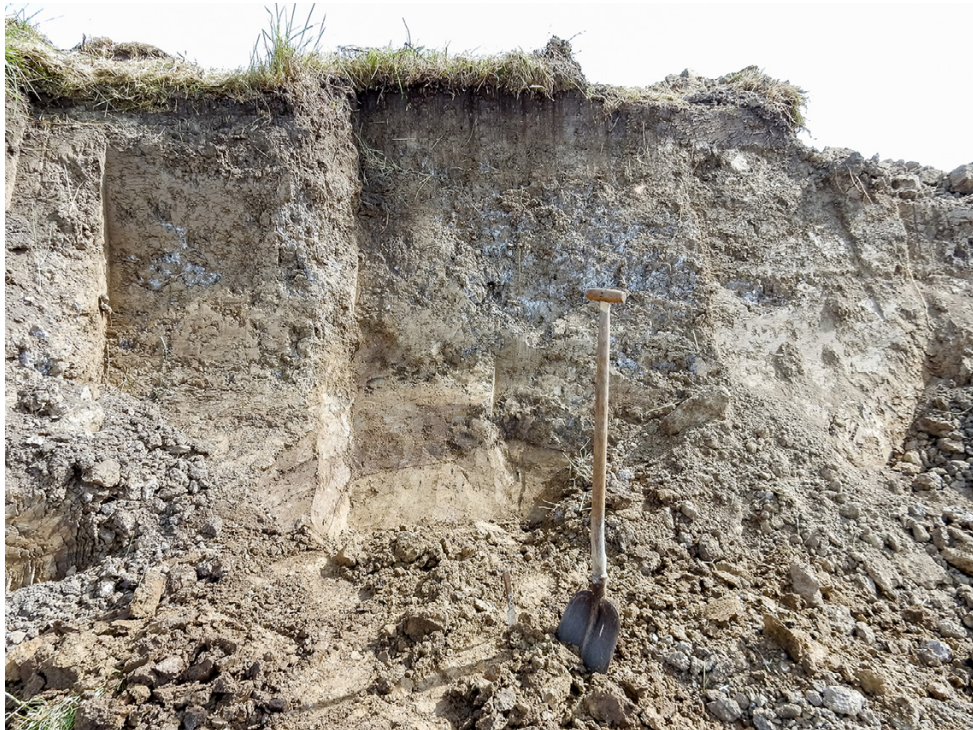
*Afb.5. Ophogingslagen in het dijksprofiel van het noordelijk “dijkhoofd”, locatie 3.*

(3) Vervolgens is op ca. 15 m. noordelijk van locatie 2, aan de andere kant van de dijkdoorgraving, het noordelijke “dijkhoofd” onderzocht aan de westzijde. Hier is duidelijk waar te nemen dat er een overgang is

tussen de bekende ophogingslagen in het dijkprofiel. Boven de “breuklijn” zijn ophogingslagen te zien van voornamelijk niet af te schaven kleilagen die doorlopen tot aan de vegetatiezone onder de dijkkruin.

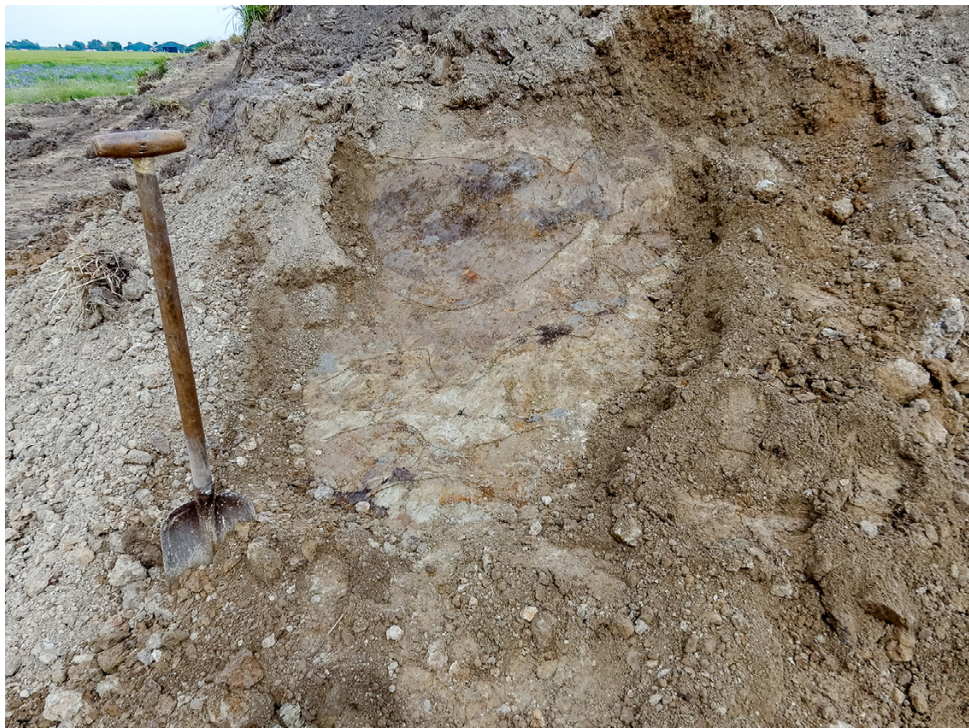
*Afb.6. Ophogingslagen in het dijkprofiel van het noordelijk “dijkhoofd”, locatie 5.*

(5) Het onderzoek heeft zich daarna verplaatst naar de kopzijde van het noordelijke “dijkhoofd”. De ontgraving vindt plaats vanaf ca. 0,5 m. onder de kruin tot ca. 1,5 m. onder de kruin (kruinhoogte is ca. 2,2 tot 2,1 m. boven NAP). Ook hier was een duidelijke breuklijn terug te vinden tussen de normale opvullingen van de dijk en een pakket van kleiige grond dat hierop was aangebracht, aansluitend op de vegetatielaag onder de dijk kruin.

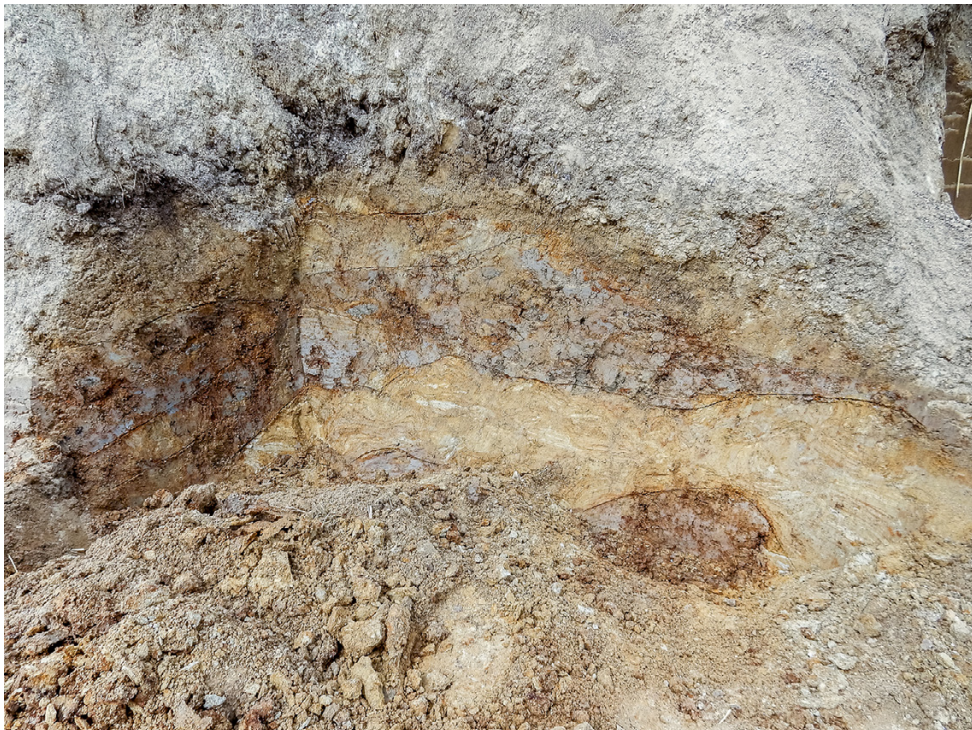
*Afb.7. Ophogingslagen in het dijkprofiel van het noordelijk “dijkhoofd”, locatie 6.*

(6) Het onderzoek werd verplaatst naar de oostzijde van het noordelijk “dijkhoofd”, waar de buitenberm tot aan de dijk kruin was weggegraven. De ontgraving van het dijkprofiel lag op een niveau van ca. 0,3 m. tot 0,9 m. boven NAP en daarmee ca. 1,1 m. onder de dijk kruin. Ook hier zien we een breuk in de ophogingslagen van de oorspronkelijke dijk. De onderste zanderige laag bestaat uit de tijdens de dijkaanleg aangebrachte gelaagde, gelamineerde, stekende uit de dijkput. Daarop ligt een laag zware klei van een geheel andere structuur dan die we eerder tijdens de ontgravingen hebben

kunnen zien. De kleilaag die hier werd aangetroffen was wel bijzonder dik, ca. 20 -30 cm. Daarboven liggen twee lichtere kleilagen tot deze aansluiten bij de korrelige kleilaag onder de vegetatielaag van de dijk kruin. Ook hier lijkt op deze plaats het oude, aangetaste dijklichaam met jonger materiaal te zijn opgehoogd.

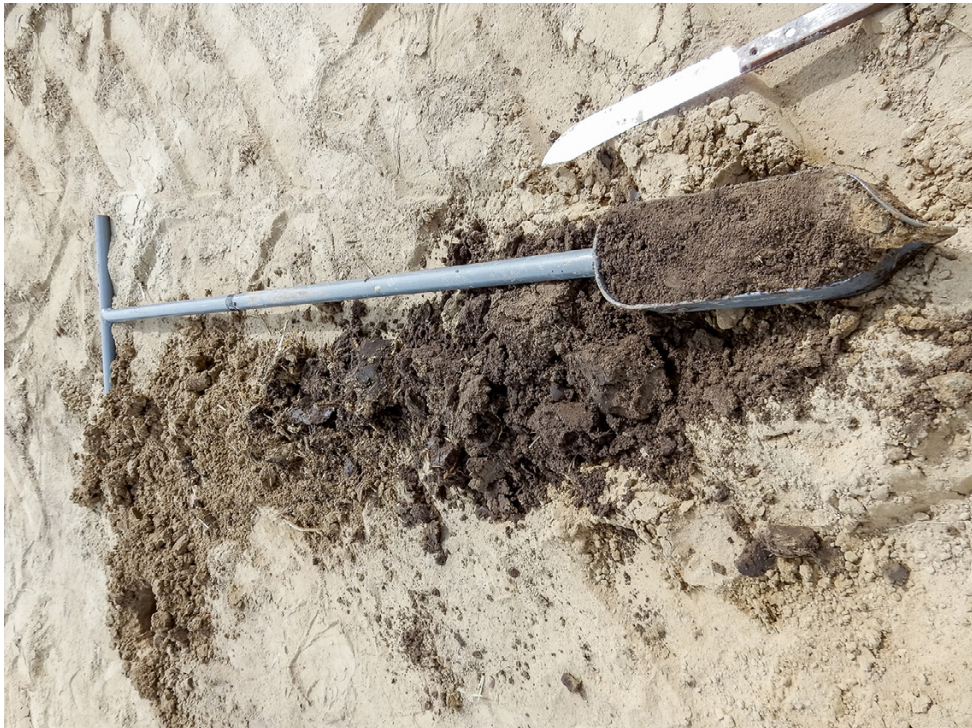
*Afb.8. Grondboring op de plaats binnen de vingerling, boorput a.*

(a) De eerste boring vond plaats op de locatie van de extra brede binnenberm gevormd door de bocht in de dijk. Na twee boorcharges op ca. 25 cm. onder het loopvlak van ca. 0 tot 0,1 m. NAP kwam zwarte, humusrijke grond naar boven. Hierin werden oude rietwortels aangetroffen. Het deed denken aan een opgevlude waterplas. Op ca. 1 m. onder het loopvlak ging de bodem

over in een zandige laag, gevolgd door klei op ca. 1,2 m. onder het loopvlak.

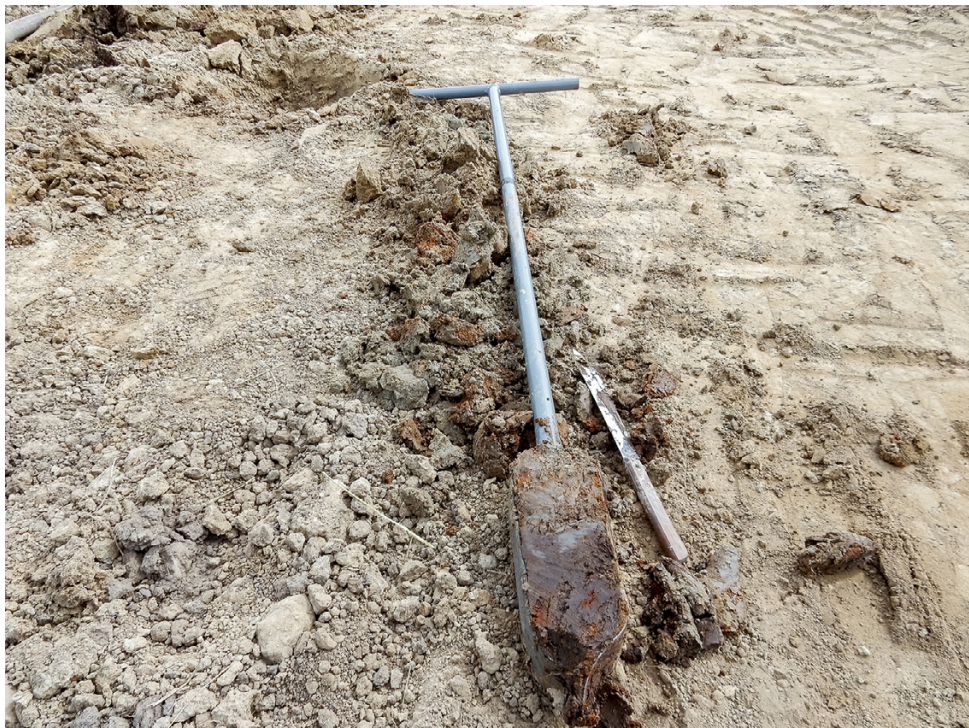
*Afb.9. Grondboring voor noordelijk “dijkhoofd”, boorput b.*

(b) De volgende boorput werd net voor het noordelijke “dijkhoofd” aangelegd, dus onder het afgegraven dijklichaam. Tot ca. 0,9 m. onder het loopvlak (= ca. 0,1 m. boven NAP) werden hier de normale dijkopho-  
gingslagen aangetroffen. Na ca. 0,9 m. werd de “natuurlijke” bodemlaag aangetroffen, bestaande uit grijze zware klei met een brokje veen.

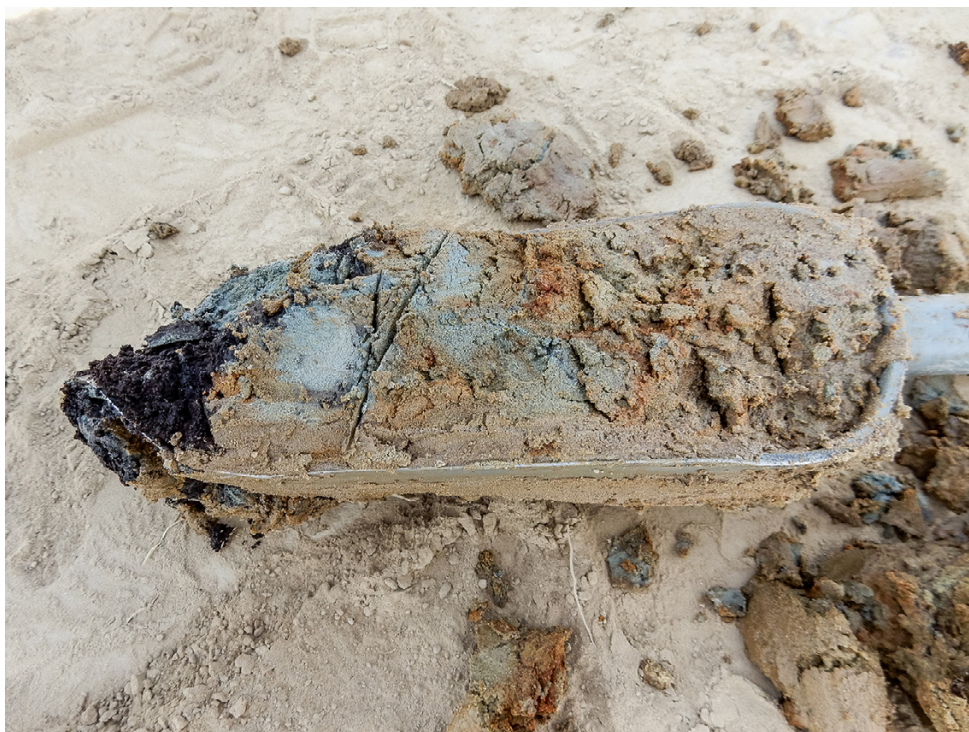
*Afb.10. Grondboring tussen beide "dijkhoofden", boorput c.*

(c) De volgende boorput werd enkele meters in zuidelijke richting aangelegd. Vanaf ca. 0,5 m. onder het loopvlak kwam ongestructureerde klei in brokken naar boven. Vanaf ca. 80 cm onder het loopvlak kwam grijs zand naar boven. Vanaf een diepte van ca. 1 m. onder het loopvlak werd veen naar boven gehaald.

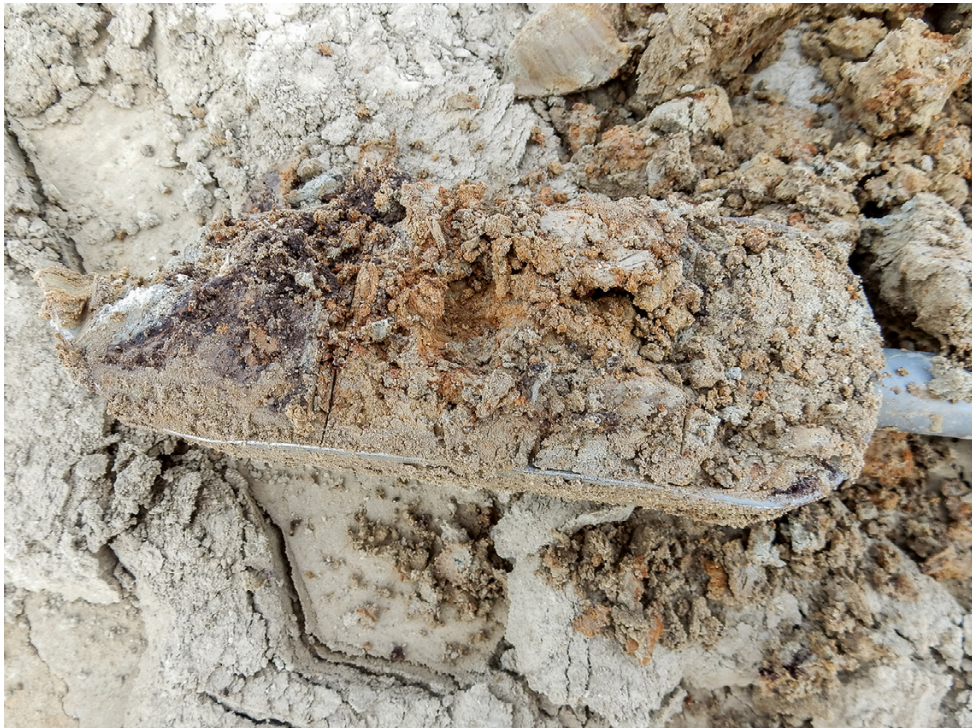
*Afb.11. Grondboring voor het zuidelijk “dijkhoofd”, boorput d.*

(d) De volgende boorput werd voor het zuidelijke “dijkhoofd” aangelegd. Na een laag opvulgrond kwam op een diepte van ca. 0,5 - 0,6 m. onder het

loopvlak grijs grof zeezand naar boven. Daarna gevolgd door een kleilaag en veen op ca. 0,8 tot 0,9 m. onder het loopvlak. Daaronder bevond zich weer grijs zand tot ca. 1,1 m. onder het loopvlak. Dat werd weer opgevolgd door een laag met klei en veen. Uiteindelijk werd op ca. 1,2 m. onder het loopvlak weer puur grijs zeezand aangetroffen.

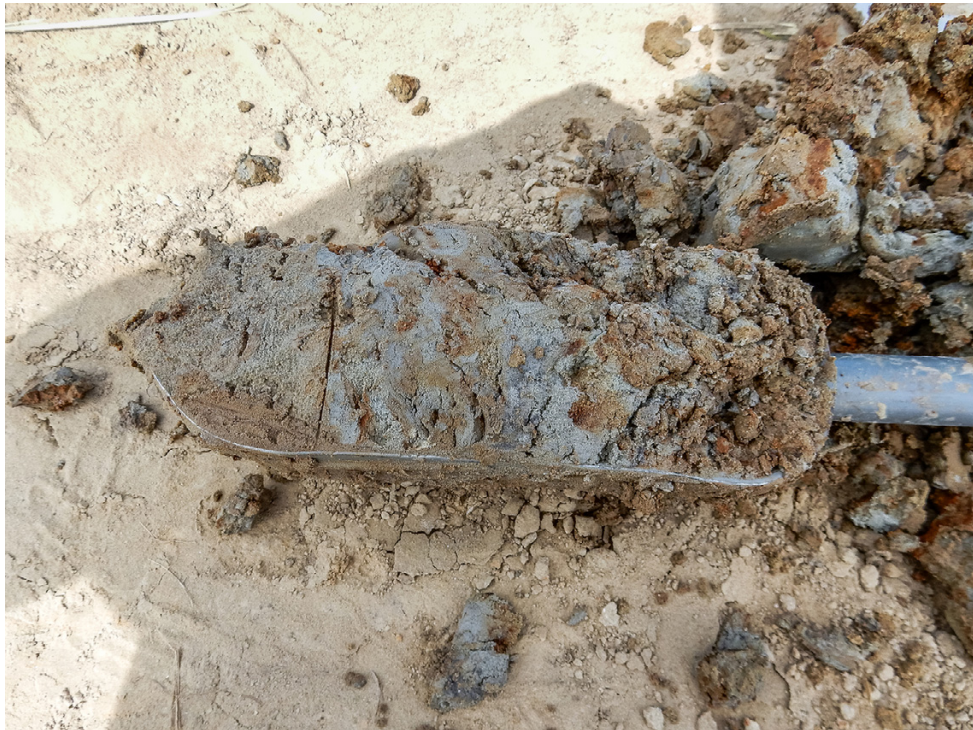
*Afb.12. Grondboring tussen beide “dijkhoofden”, boorput e.*

(e) Enkele meters noordelijk, midden tussen de “dijkhoofden”, werd een boorput aangelegd. De eerste charges

laten een mengeling van fijn gelig zand en een kleilaag zien, zoals we kennen uit de normale ophogingslagen van de dijk. Dit wordt gevolgd door grijs en roestig zand tot ca. 0,8 - 0,9 m. onder het loopvlak. Daarna volgt er een opvulling van roestige kleibrokken omgeven door grijs zand. Dit loopt door tot een diepte van ca. 1 á 1,1 m. onder het loopvlak waar dit abrupt overgaat in grijs zand. Op ca. 1,2 m. onder het loopvlak komt grijskleurige klei naar boven.

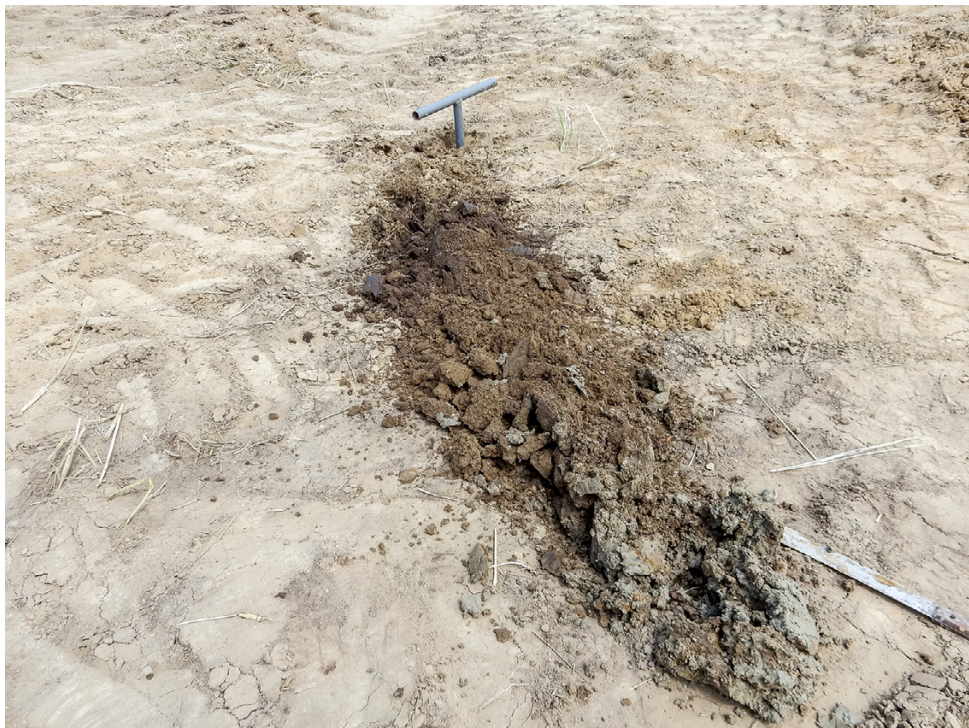
*Afb.13. Grondboring locatie voormalig dijktracé voor de dijkdoorbraak. Boorput f.*

(f) De volgende boorput werd meer in westelijk richting aangelegd op het tracé van de oorspronkelijke oude dijk en mogelijk het spoelgat.

De eerste ca. 0,2 m. toont een geel-grijze zandige opvulling. Daaronder een bruin-zwart gekleurde laag, sterk humushoudend. Deze heeft een dikte van ca. 0,2 m. Daarna wordt een losse vrij kleiige laag aangetroffen van een overwegend bruine kleur. Deze gaat op ca. 0,9 m. onder het loopvlak over op een zware grijze kleilaag. Op ca. 1,1 m. onder het loopvlak gaat deze klei over in grijsgekleurd zeezand.
